# Udostępnij się!

## Poradnik dla koordynatorów ds. dostępności

**„Wzmacniamy organizacje pozarządowe  
i partnerów społecznych”**

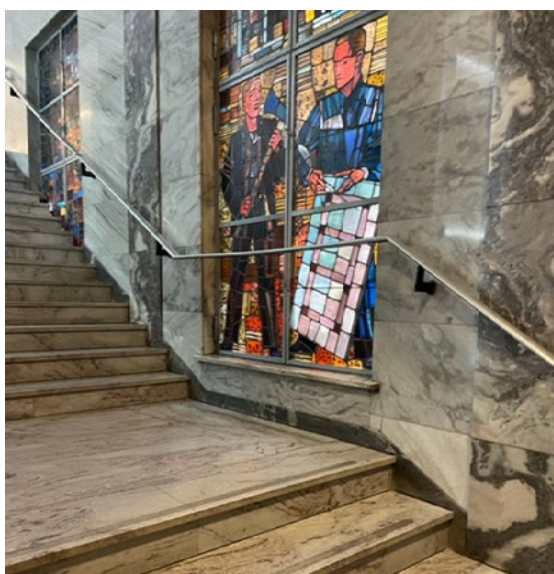
**Schody Ratusza w Opolu**

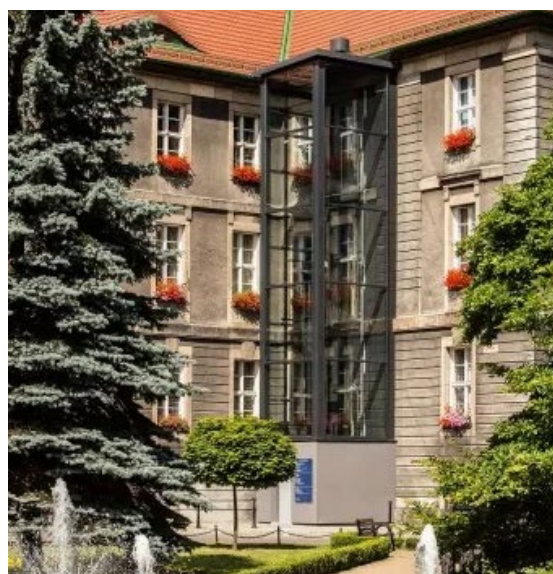
**Zewnętrzna winda nie zaburza wyglądu bryły zabytkowego budynku w Bytomiu**

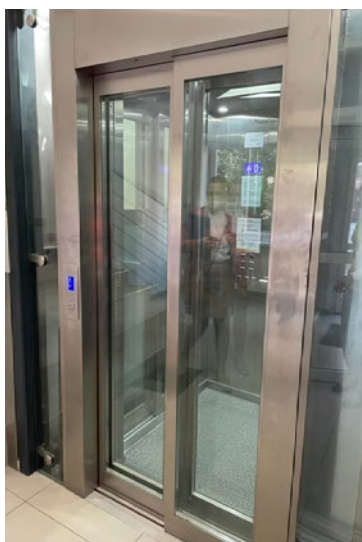
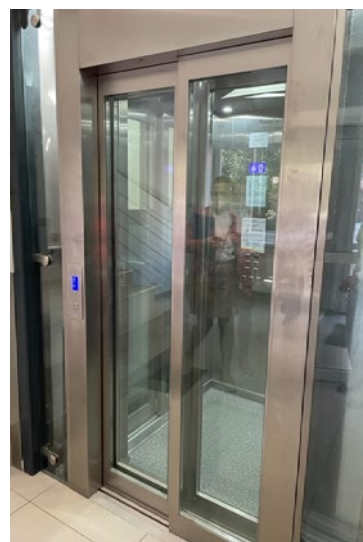
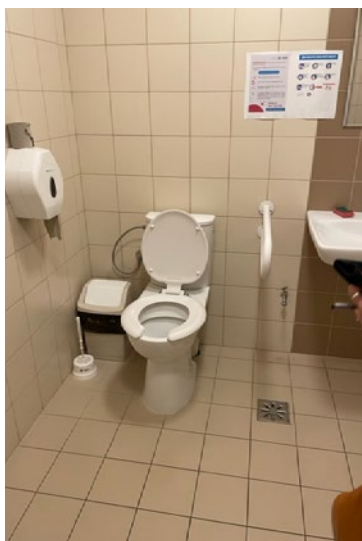
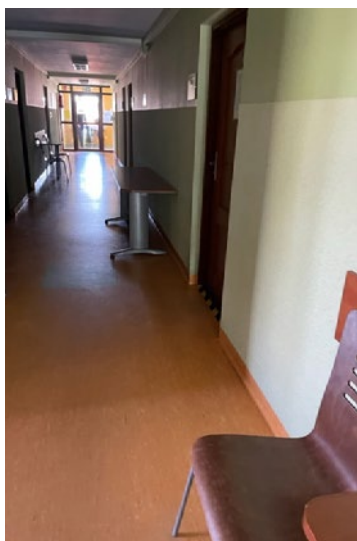
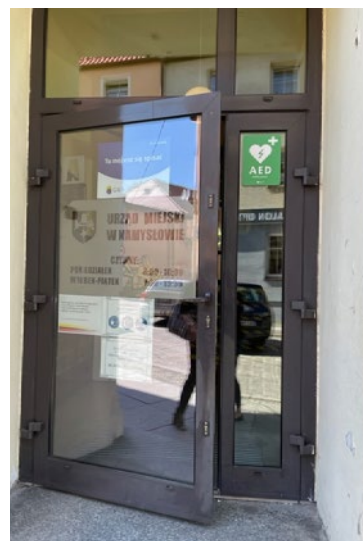
monitoringu jest zwrócenie uwagi decydentów (zarządcy) na konieczność utworzenia otoczenia przyjaznego OzN. Należy zwrócić

uwagę na korytarze, podjazdy, parkingi, a także poszczególne pomieszczenia.

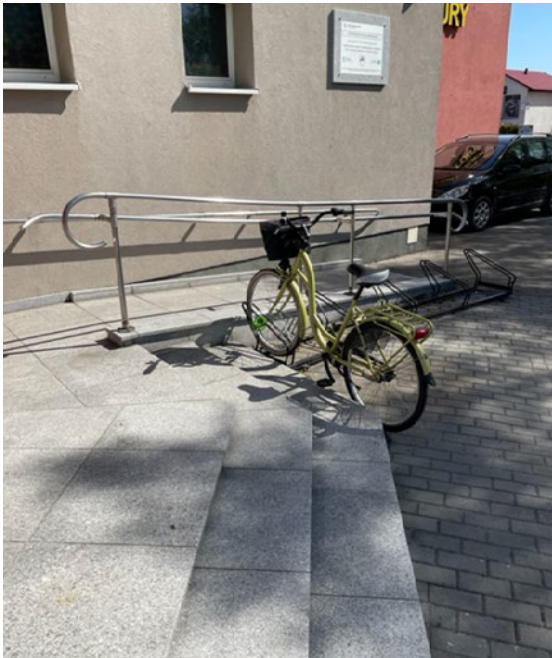
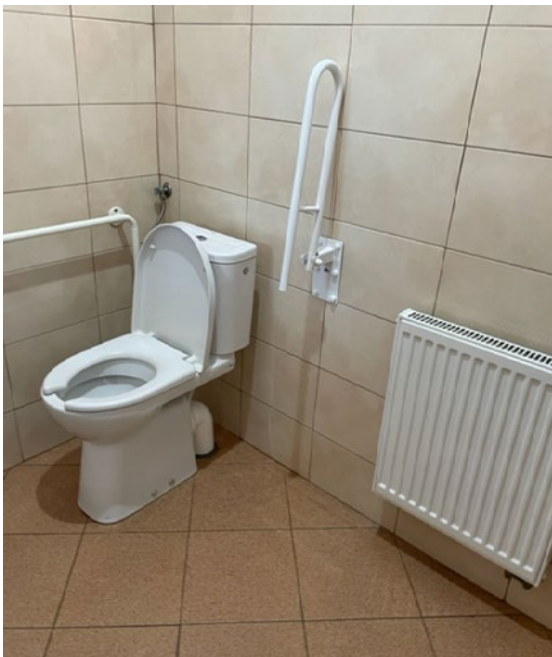
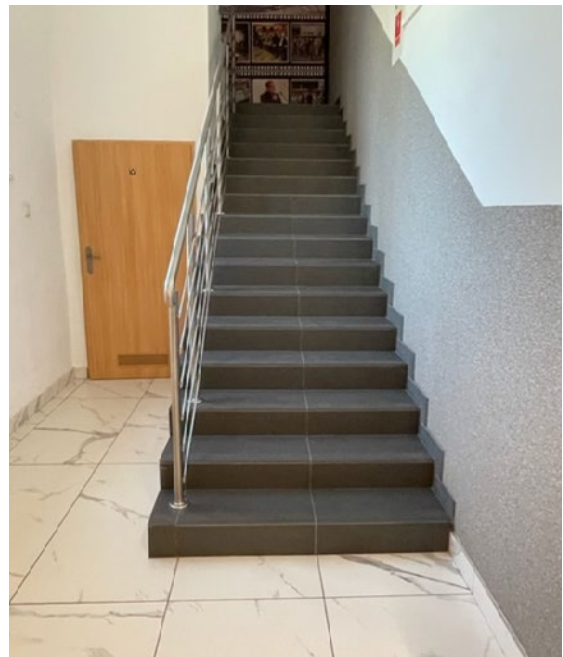
miejsz w budynku: toalety, sali głównej, sekretariatu itp. Punkt informacyjny nie jest wyposażony w pętlę indukcyjną, która eliminuje zakłócenia i zniekształcania zewnętrzne.

Celem przeprowadzonego monitoringu było przede wszystkim zwrócenie uwagi na obszary, które można poprawić w ramach pozwoleń od konserwatora zabytków. Jednak priorytetem jest pozyskanie funduszy na przygotowanie nowej części budynku, która ma być miejscem spełniającym wszelkie wymogi budynku użyteczności publicznej, dostosowanego w pełni dla osób z niepełnosprawnościami.

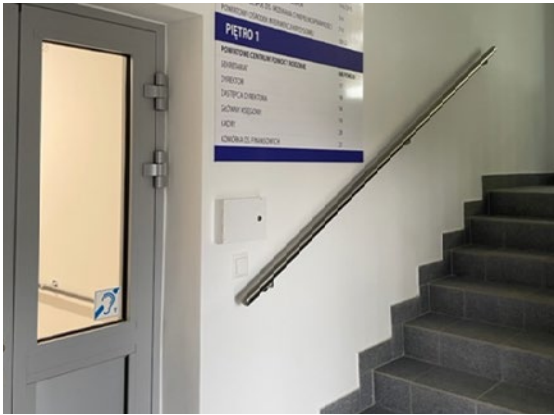
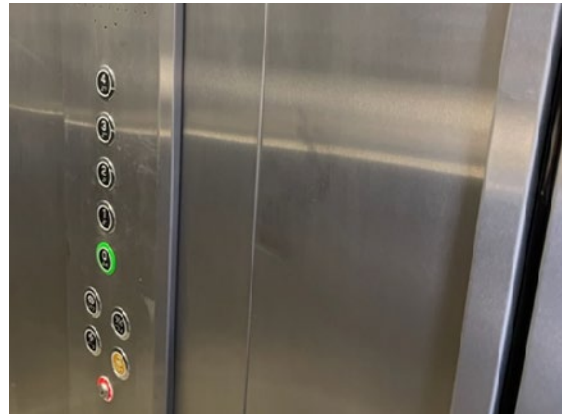
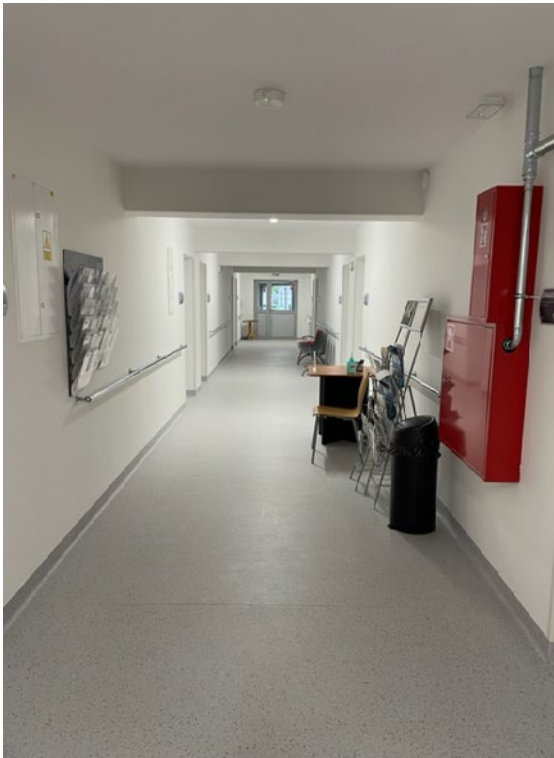
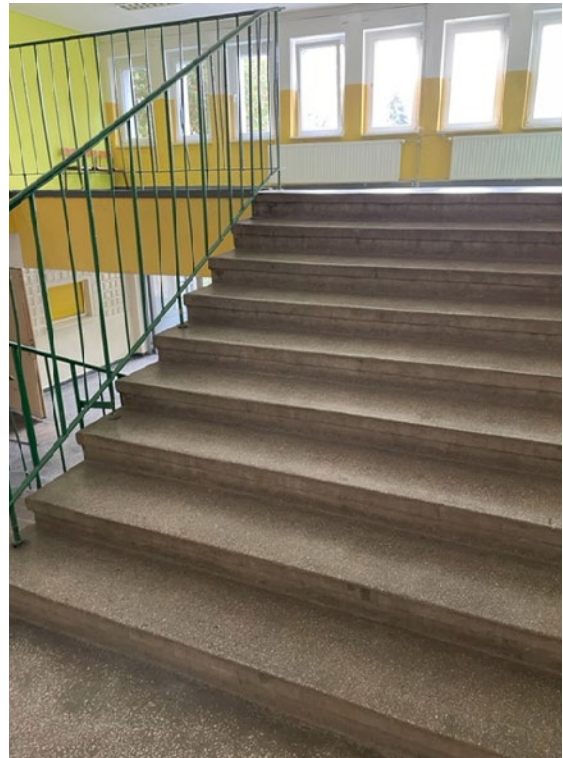
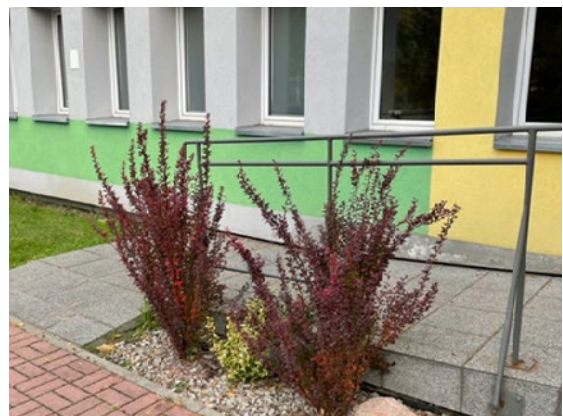
Przeprowadzony monitoring wskazuje, iż w budynku wymagany jest kompleksowy remont z naciskiem na dostosowanie części wspólnych dla OzN. Osoby kontaktujące się z nami nie miały świadomości zakresu zmian, które należałoby wykonać. Z uwagi na charakter placówki (osoby z niepełnosprawnościami nieczęsto z niej korzystały) widoczny jest brak wśród personelu placówki świadomości potrzeb OzN i zmian, które należałoby wdrożyć. Z rozmowy można było wywnioskować, iż w najbliższej przyszłości w planach jest przeniesienie placówki do innego budynku. W obydwu budynkach nie ma możliwości obsługi osób niesłyszących, a także brakuje dostępu do tłumacza języka migowego. Jednostka nie zatrudnia osób z niepełnosprawnościami.

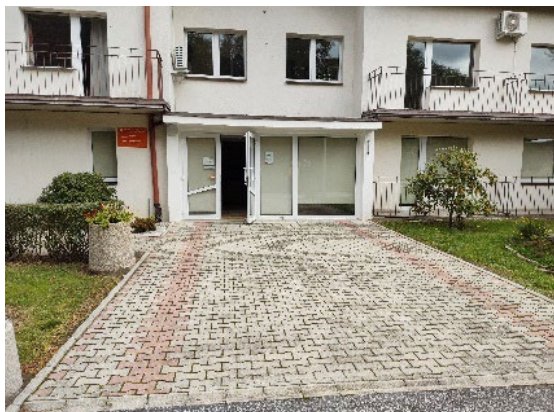
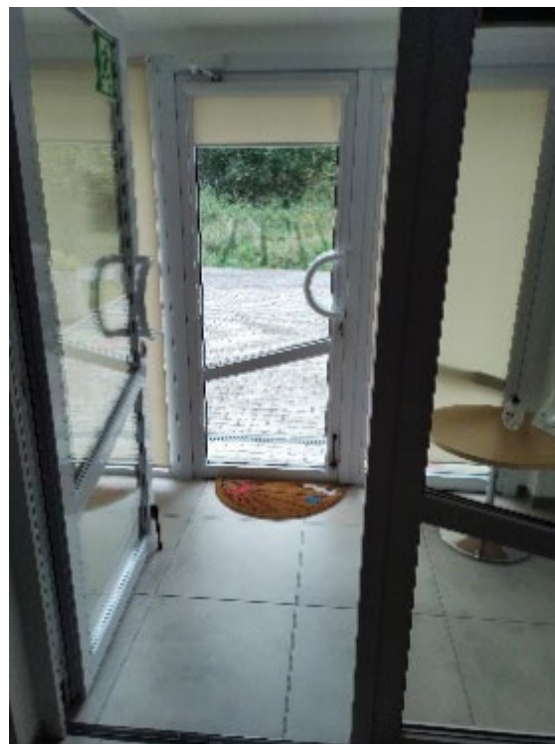
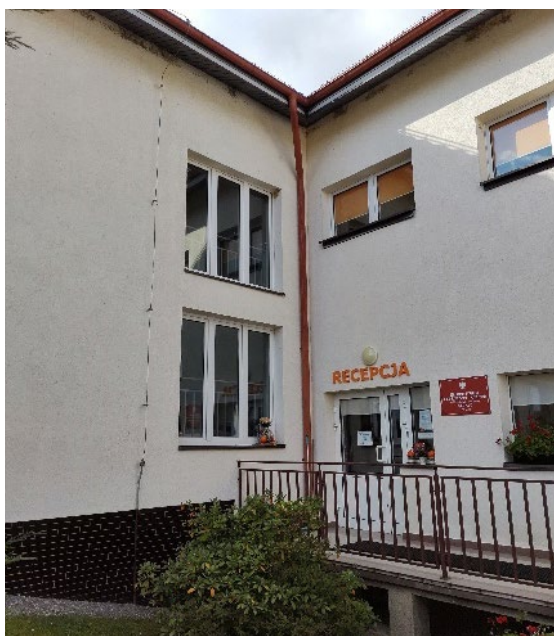
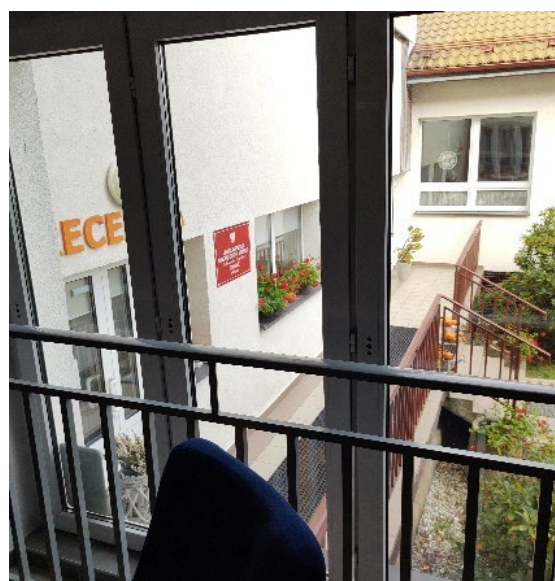
posiada świetlnego systemu powiadamiania alarmowego. Dzwonki do uruchomienia alarmu zbyt wysoko (150 cm).

**Rekomendacja:** Drogi ewakuacyjne i systemy alarmowe. **K.: 11.**

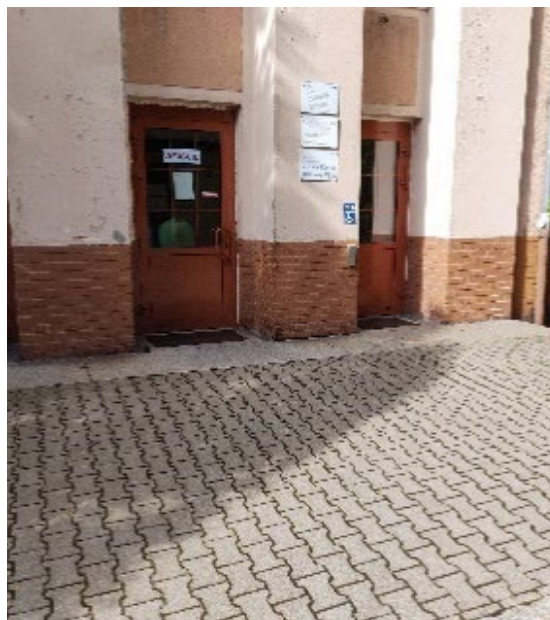
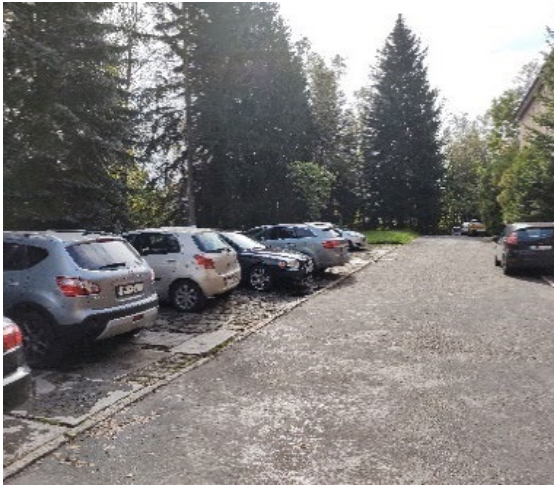
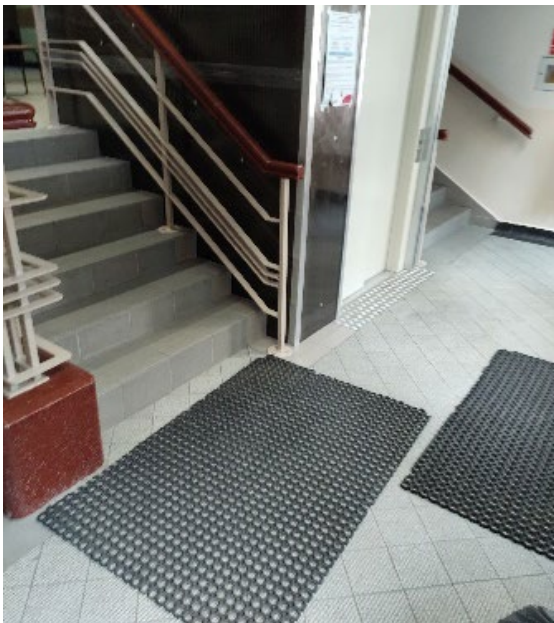
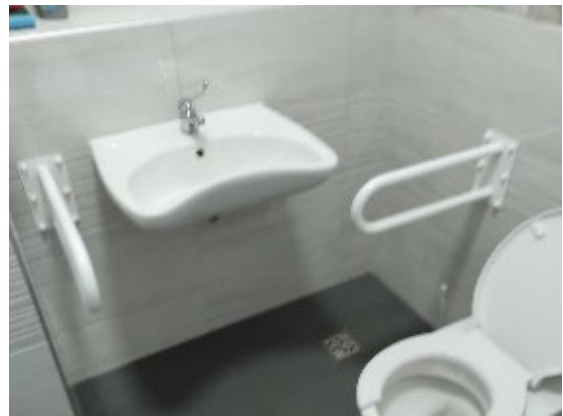
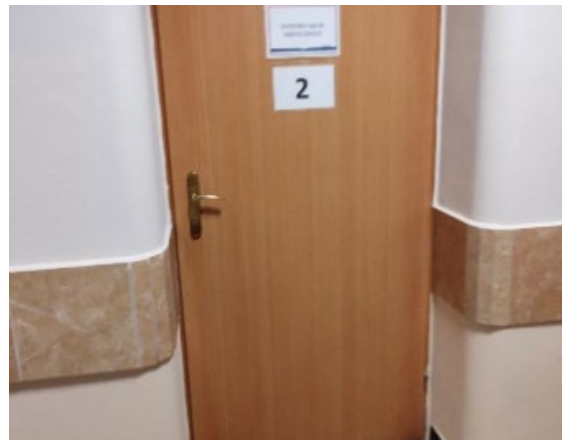
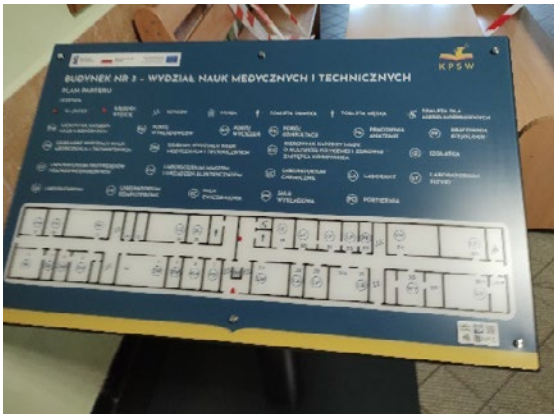
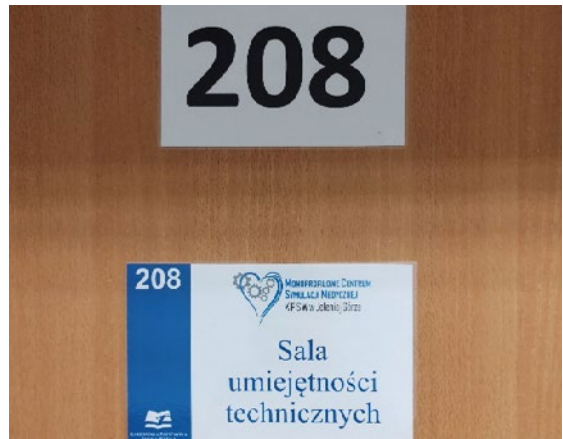
**Stan w dniu audytu:** Brak urządzeń wspomagających słuch oraz oznaczeń dróg ewakuacyjnych za pomocą pisma Braille'a. Brak świetlnego i dźwiękowego systemu powiadamiania alarmowego.

**Rekomendacja:** Drogi ewakuacyjne i systemy alarmowe. **K.: 11.**

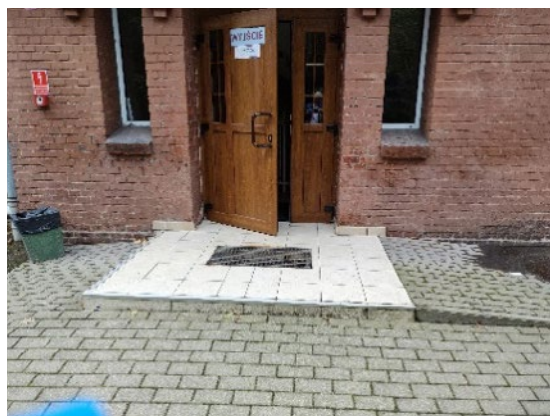
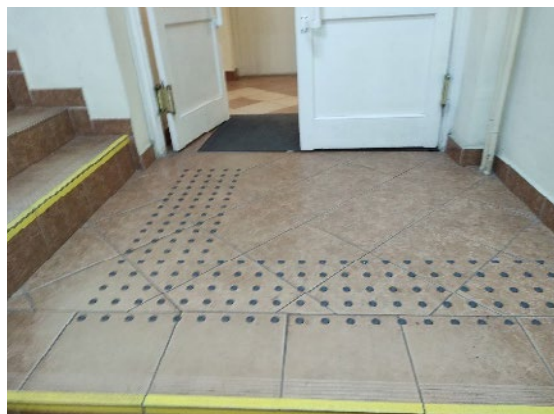
**Stan w dniu audytu:** W budynku brak urządzeń wspomagających słuch oraz oznaczeń dróg ewakuacyjnych za pomocą pisma Braille'a. Budynek nie posiada świetlnego ani dźwiękowego systemu powiadamiania alarmowego.

**Rekomendacja:** Drogi ewakuacyjne i systemy alarmowe. **K.: 4, 11.**

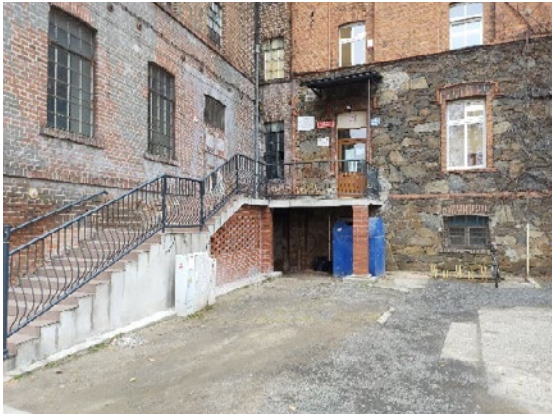
**Stan w dniu audytu:** W budynku brak urządzeń wspomagających słuch oraz oznaczeń dróg ewakuacyjnych za pomocą pisma Braille'a. W budynku nie ma świetlnego systemu powiadamiania alarmowego.

**Rekomendacja:** Należy zapewnić odpowiednie oznakowanie dróg ewakuacyjnych oraz zainstalować urządzenia wspomagające słuch oraz świetlny system powiadamiania pożarowego. **K.: 11.**

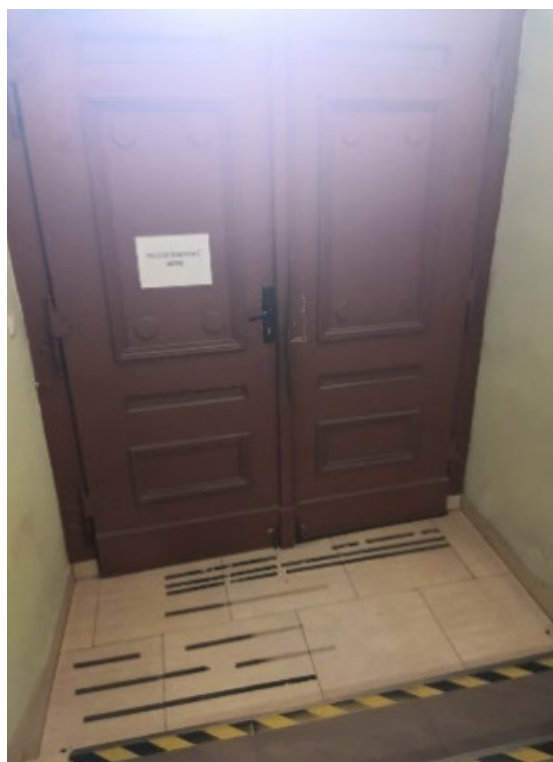
alarmowego. Nie wszędzie są zlokalizowane piktogramy ze wskazaniem drogi ewakuacji.

**Rekomendacja:** Należy zapewnić odpowiednie oznakowanie dróg ewakuacyjnych oraz zainstalować urządzenia wspomagające słuch oraz świetlny system powiadamiania pożarowego. **K.: 11.**

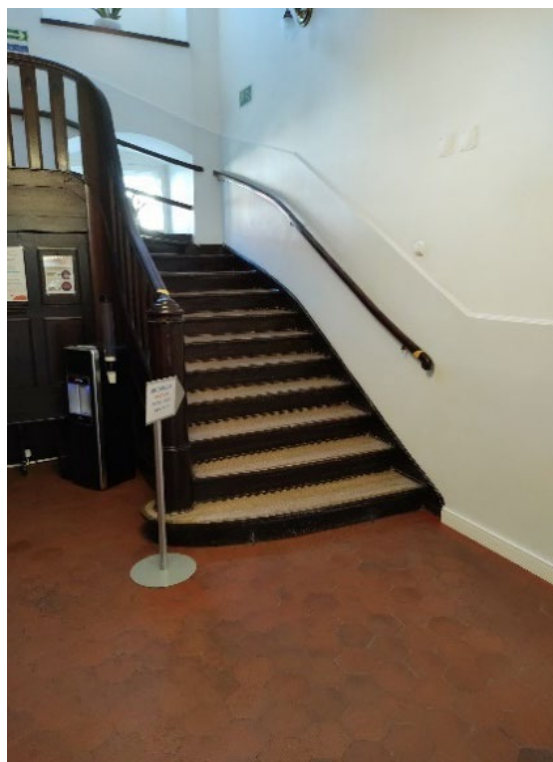
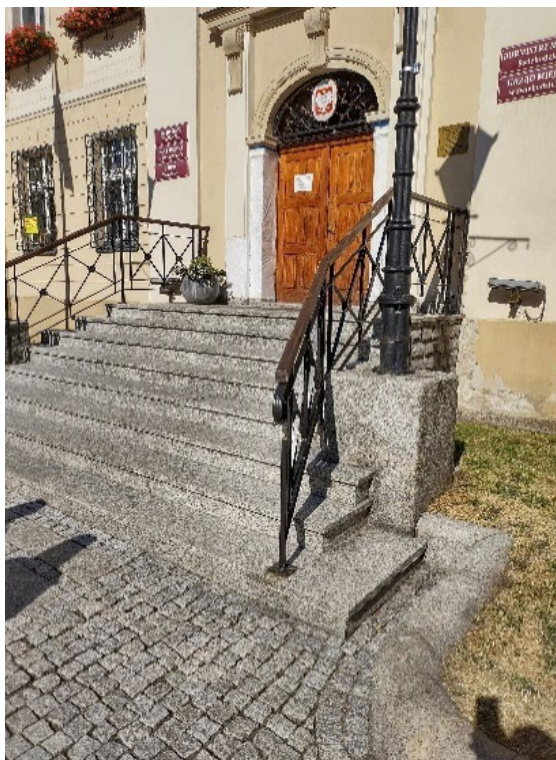
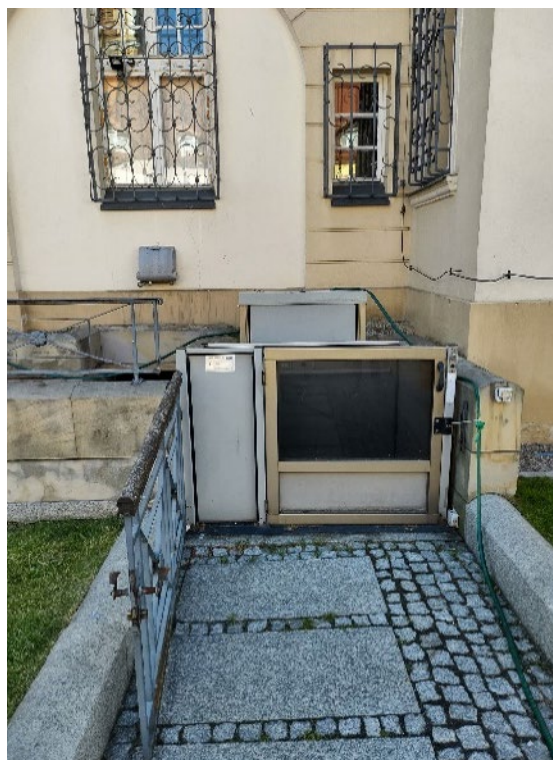
**Stan w dniu audytu:** W budynku brak urządzeń wspomagających słuch oraz oznaczeń dróg ewakuacyjnych za pomocą pisma Braille'a. Brak świetlnego systemu powiadamiania alarmowego.

**Rekomendacja:** Należy zapewnić odpowiednie oznakowanie dróg ewakuacyjnych oraz zainstalować urządzenia wspomagające słuch oraz świetlny system powiadamiania pożarowego. **K.: 11.**
